**АКЦИОНЕРНОЕ ОБЩЕСТВО  
«ТЕРРА ТЕХ»**

**АНАЛИТИЧЕСКИЙ ОТЧЕТ**

**«Выявление факта наличия капитальных построек по данным дистанционного зондирования Земли по адресу: [REDACTED]»**

г. Москва, 2020

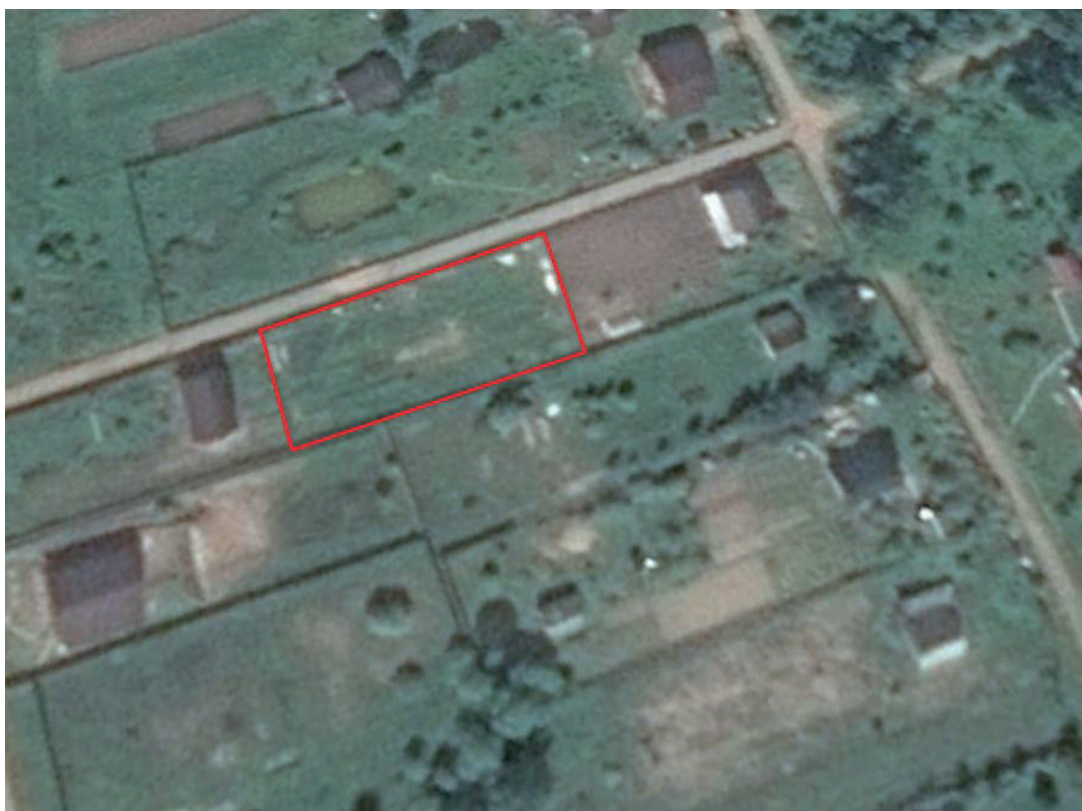
Рисунок 1 – Ситуация на исследуемом участке 6 мая 2016 года (снимок «Ресурс-П»).

На снимке за 6 мая 2016 года по адресу: [REDACTED], кадастровый номер земельного участка [REDACTED] застройка отсутствует (рис. 1). На снимке красной линией обозначены границы участка.

В границах участка по адресу: [REDACTED], кадастровый номер [REDACTED] на 6 мая 2016 года отсутствуют любые строения.

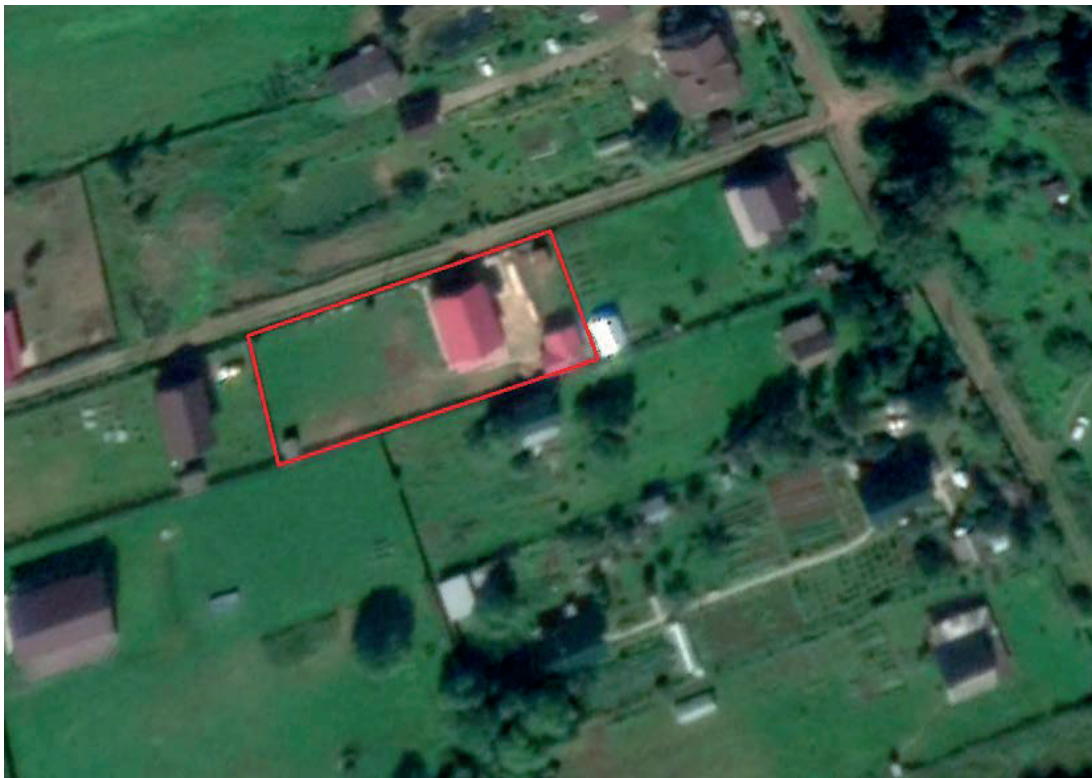
Рисунок 2 – Ситуация на участке 9 июля 2019 года (снимок «Ресурс-П»).

Обзорная съемка исследуемой территории за 9 июля 2019 года (рис. 2) демонстрирует, что на участке по адресу: [REDACTED], кадастровый номер [REDACTED], были проведены строительные работы: появились капитальные строения с площадью основания 120 кв.м и 40 кв.м. соответственно в северо-восточной части участка.

Наличие двускатной крыши и линейные размеры обеих конструкций позволяют однозначно дешифровать их как капитальные строения. Измерение высоты здания с площадью основания 120 кв.м. позволило установить его высоту в 6-7 м. Объект является двухэтажным домом с чердачным помещением.

В указанные даты по адресу [REDACTED], кадастровый номер земельного участка [REDACTED] велось строительство. На северо-востоке исследуемого участка отчетливо видно два капитальных строения на космическом снимке от 9 июля 2019 года. На снимке от 6 мая 2016 года объекты отсутствуют. Здания с площадью основания 120 кв.м и 40 кв.м. соответственно в северо-восточной части участка были построены в период после 1 мая 2016 года (дата заключения брака) и до 9 июля 2019 года (дата развода).
